加氢装置三级进气阀阀垫失效原因分析

摘 要 通过宏观检查、材料成分分析、金相检验和能谱分析方式对某石化公司加氢装置三级进气阀的失效垫片进行了检测分析。结果表明:阀垫安装时存在安装间隙,造成阀盖与阀体间的多次循环挤压和气体腐蚀摩擦,从而使阀垫尺寸减小、力学性能下降,同时使工作环境温度升高;在高温、还原性气体环境中,紫铜中的氧化亚铜与还原性气体反应生成水蒸气和二氧化碳,同时产生一定的压力以求析出,当压力大于金属本身强度时引起材料沿晶界开裂;当晶界开裂累积到一定量时,在受到一个较大的冲击力后导致阀垫瞬间破碎。

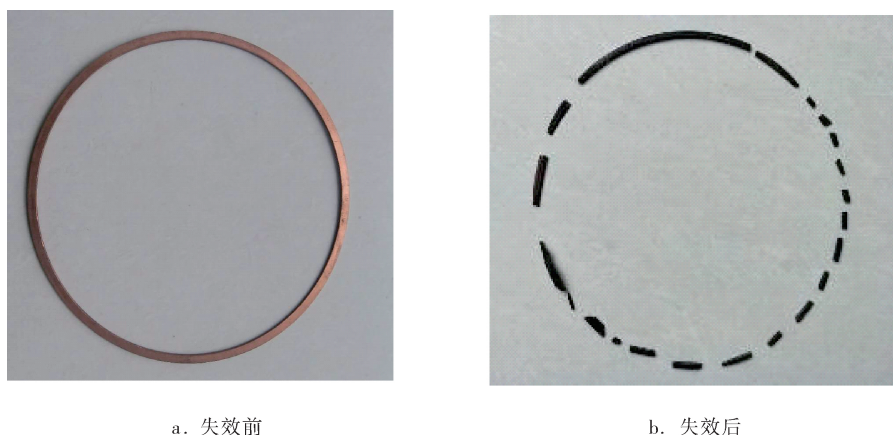
图 1 阀垫失效前后的宏观形貌

图1为阀垫失效前后的宏观形貌,从图1可以看出阀垫多处破损形成大量碎片,且发生严重

变形。分别测量失效前后阀垫的厚度与宽度,见表1。可以发现,阀垫在厚度方向上减薄量不均匀,减薄量最大为使用前阀垫厚度的65%,减薄量最小为使用前阀垫厚度的11%;阀垫宽度方向上尺寸也有所减小,减小量变化不大,但均超过了1mm。

初步分析阀垫在厚度方向上产生变形的原因是:预紧力过大,阀垫产生塑性变形。此时阀垫在宽度方向上尺寸会增加,但实际测量时阀垫在宽度方向上尺寸却减小了,因此可以排除此原因。进而分析阀垫变形的原因是:安装时或者运行过程中,预紧力不够,进气阀与阀垫之间产生间隙,造成阀盖与阀体间的多次循环挤压阀垫而减薄,进气阀与阀垫之间间隙大小不同,阀垫不同部位上受到的循环力大小不一致,厚度方向上减薄量不均匀,而且间隙的存在使得运行环境被气体介质(氧气和一氧化碳气体)包围,对铜垫片产生了氧化腐蚀,从而在循环挤压力的作用下表面的腐蚀层不断形成与脱落,发生减薄。

在宽度方向上尺寸减小的原因是:在含有氧气和一氧化碳气体介质中铜垫片发生了氧化腐蚀,但在宽度方向上不受循环挤压力的作用,因

此尺寸的减小量较厚度方向上的要小,且各部位基本一致。当阀垫尺寸减薄达到一定极限时再受到一个较大力的作用就会发生断裂破碎。

a. 阀垫安装时存在安装间隙,造成阀盖与阀体间的多次循环挤压和气体腐蚀摩擦,从而使其尺寸减小、力学性能下降,同时使工作环境温度升高;

a. 调整好阀盖与阀座之间的间隙,用顶丝将阀垫顶紧,防止出现循环载荷而引起疲劳破

坏;

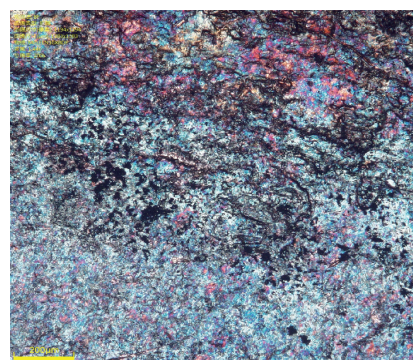
图 2 失效垫片的表面形貌

使用 OLYMPUS OLS5000 光学显微镜对试样进行金相检验。在失效后的阀垫中随机取一片碎片作为金相试样,将试样放在超声波清洗机中清洗干净,然后放在光学显微镜下观察,可以看出试样表面呈天蓝色,有很多点蚀坑(图 2)。

阀垫紫铜材料中含有大量的颗粒状 Cu_2O ,所以在氢气、一氧化碳等还原性气体与高温环境的作用下,发生了还原反应:

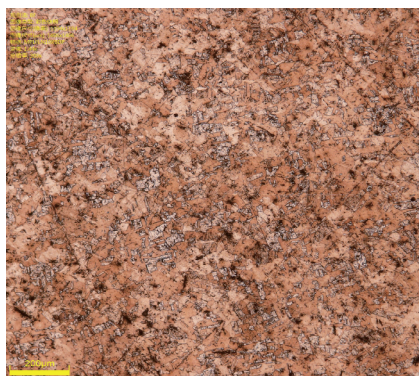
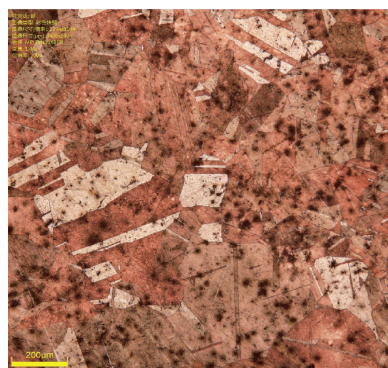
图4 阀垫失效前后的金相图片

图4为阀垫失效前后的金相图片,可以看出,阀垫失效后比失效前的晶粒明显增大,说明在运行过程中阀垫经历了高温退火。

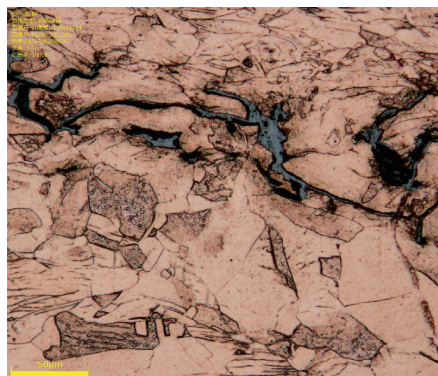
图5 失效后试样晶界裂纹金相图片

另外,在腐蚀后的阀垫上发现其晶界上存在很多裂纹,如图5所示,说明开裂是由铜的“氢气泡”引起的。

b. 紫铜具有“氢气病”,在高温、还原性气体环境中,紫铜中的氧化亚铜与还原性气体反应生成水蒸气和二氧化碳,水蒸气和二氧化碳不溶于铜同时产生一定的压力以求析出,当压力大于金属本身强度时将引起材料沿晶界开裂;

c. 如有必要,可将阀垫材料更换为含氧量更低的纯铜或其他金属材料。

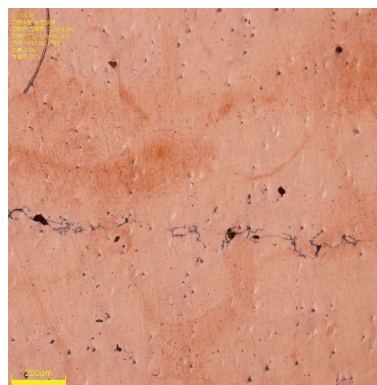
图3 失效阀垫表面的气泡破裂线

反应生成的水蒸气和二氧化碳不溶于铜,同时本身产生一定的压力以求析出,所以当压力大于金属本身强度时将引起材料沿晶界开裂,严重时肉眼可见表面产生的气泡。图3中失效后的阀垫碎片表面出现一条断断续续的气泡破裂线,这说明 Cu_2O 与还原性气体在高温下反应生成了水蒸气或二氧化碳,是产生裂纹的主要原因。

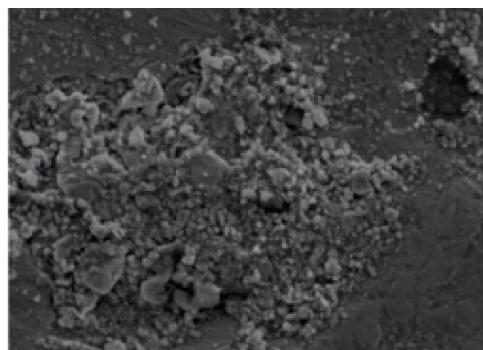
图6 黑色腐蚀产物照片

在失效后的阀垫试样上发现有一层黑色的腐蚀产物,如图6所示,使用S-250型扫描电子显微镜对它进行能谱分析,结果见表3,C元素的原

子数含量较高,其次是Cu原子,还含有少量的O、S元素和极少的Si、Ca、Fe元素。由于阀盖与阀座是由铸铁加工制造而成,所以C元素可能来自阀盖、阀座与阀垫摩擦,形成局部高温,从而使阀盖与阀座中的C元素石墨化析出。

b. 安装前将阀盖与阀座清理干净,防止存在磨料而引起摩擦磨损;
