余热锅炉低温过热器 E3514 出口弯头开裂分析

摘要 尾气余热锅炉低温过热器 E3514 出口弯头发生开裂,检查发现弯头内侧发生开裂,出现了多处裂纹。通过对弯头开裂处进行检验检测,分析了弯头开裂的主要原因。结果表明:弯头处材料发生高温蠕变,生成的蠕变孔洞连接后形成裂纹,导致弯头最终发生开裂。

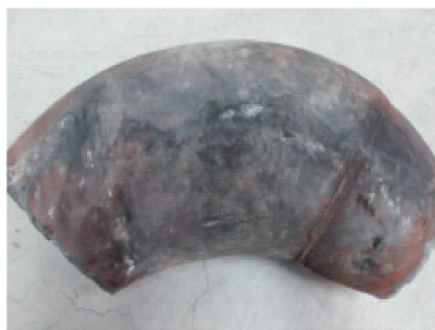
弯头表面无金属光泽,覆盖有大量黑褐色的腐蚀产物,如图 1a 所示;将表面腐蚀产物去除后,进行 PT 检查,如图 1b 所示,可见内弯部位存在多条沿轴向扩展的裂纹,其中两条为穿透型裂纹,长度分别为 70mm 和 20mm;将弯头沿裂纹长度的 1/2 处径向剖开,可见内壁表面覆盖有褐色腐蚀产物,根据裂纹开口宽度可知,穿透裂纹由外壁向内壁扩展,如图 1c 所示,同时外壁存在大量的未穿透轴向微裂纹,如图 1d 所示;弯头背弯处内外表面 PT 检测均未见裂纹。宏观检查结果表明,弯头内弯部位存在多条沿轴向扩展的裂纹,通过贯穿裂纹的开口宽度判断,裂纹由外壁向内壁扩展。

a. 样品宏观形貌

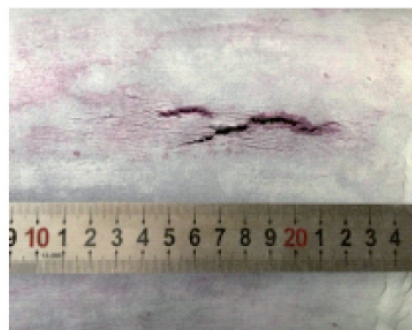
b. 内弯外壁裂纹形貌

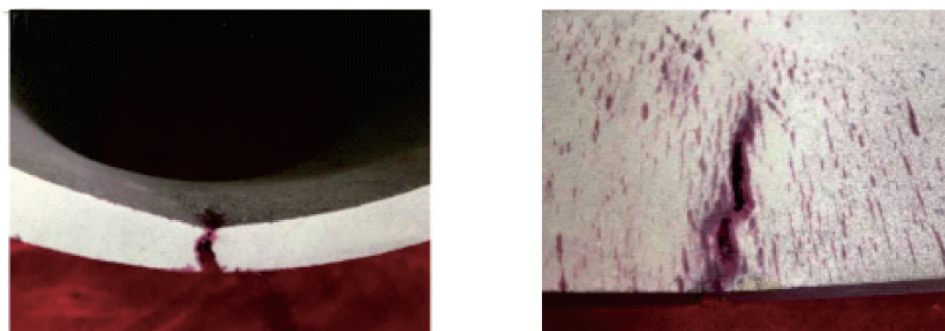
图 1 裂纹位置及形貌

c. 横向裂纹位置

d. 裂纹宏观形貌

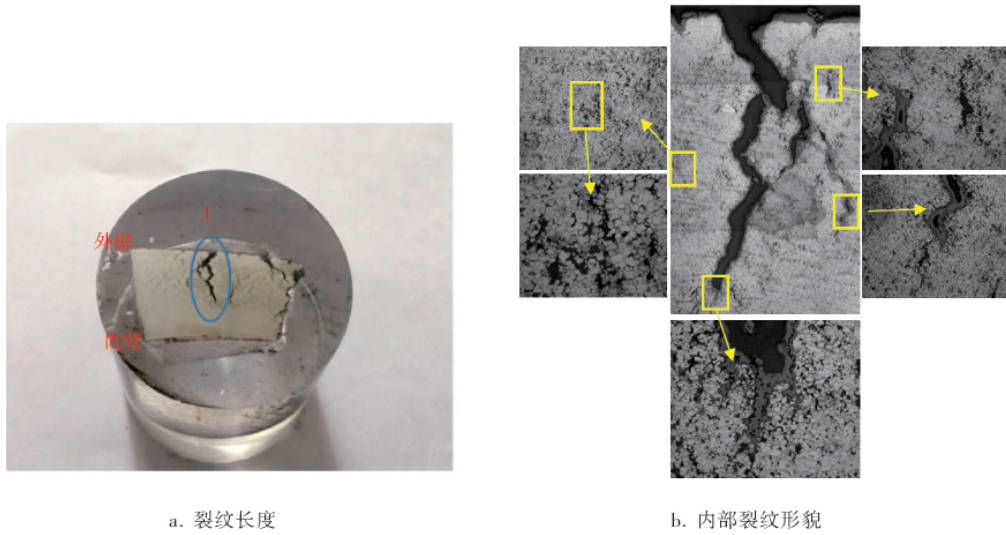
图 2 金相样品裂纹显微组织

从弯头开裂部位截取金相试样进行显微组织观察。位置 1 处(图 2a)的裂纹长度约为 7mm,实际金属厚度明显小于 1/2 壁厚。弯头外壁存在灰色氧化层,且存在多条由外壁向内壁扩展的裂纹,20G 正火态正常组织为铁素体+珠光体,弯头金相组织为铁素体,整个截面铁素体晶界处存在大量黑色孔洞,材质发生严重劣化,如图 2b 所示。

下限的 80%; 材料硬度严重降低, 机械性能整体下降, 已无法满足现场工况的使用要求; 弯头内弯处存在加工应力, 运行过程中存在工作应力, 造成内弯部位是整个弯头的最薄弱区域。受介质压力的作用, 材料产生蠕变孔洞连接后形成裂纹, 导致弯头最终发生开裂。

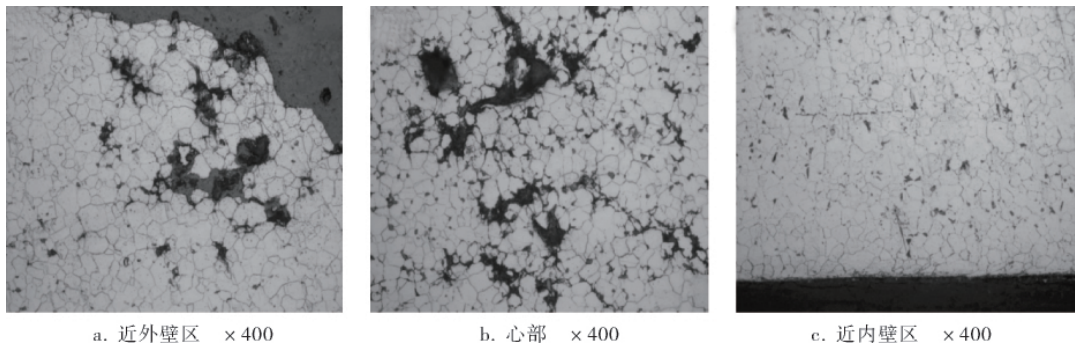
图 3 金相样品轴向截面显微组织

轴向截面显微组织形貌如图 3 所示,可见该截面组织为铁素体,整个截面存在大量微裂纹和黑色孔洞,其中近外壁区和心部较近内壁区严重。

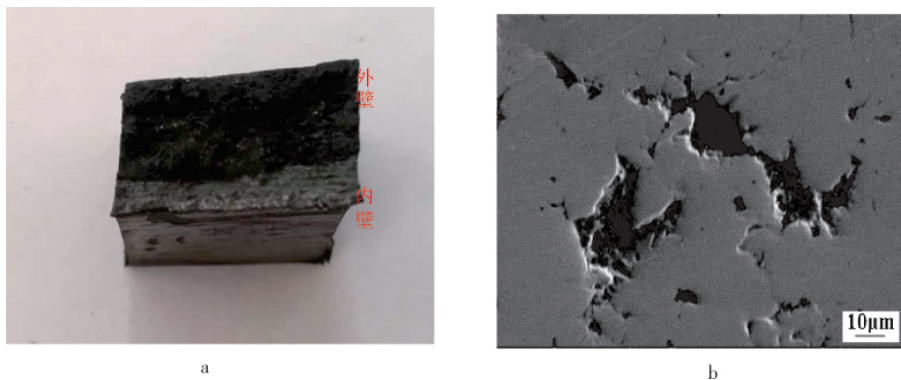
图 4 断口形貌及抛光态 SEM 形貌

将裂纹尖端样品打开,得到如图 4a 所示的断口,裂纹断裂面呈黑色,灰色区域具有金属光泽,为人工打断区域。金相样品裂纹显微组织抛

光态下进行扫描电镜形貌分析,可见整个截面存在大量黑色孔洞,与金相分析结果吻合(图 4b)。

从裂纹处断面扫描电镜分析可见,断口晶界处存在大量的孔洞,具有高温蠕变开裂的特征。根据 API 571—2011,20G 发生蠕变的阈值温度为 371℃,开裂弯头为余热锅炉出口第 1 个弯头,

在生产过程中,弯头在高于 371℃下长时间运行,材料发生高温蠕变,组织发生劣化,产生大量的蠕变孔洞,珠光体已经完全消失^[3]。

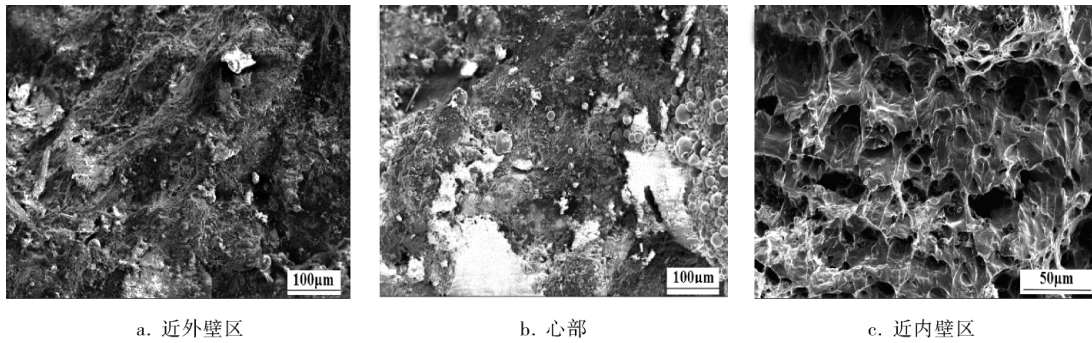
图 5 样品清洗前的断口形貌

图 5 为样品清洗前的断口形貌,近外壁区可见裂纹断裂面覆盖有大量的白色腐蚀产物,心部伴有球状氧化物,近内壁区的打断面呈现韧窝状

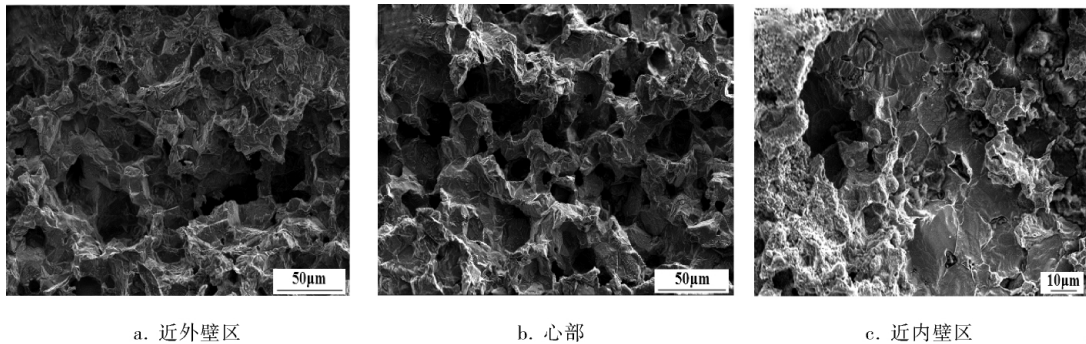
图 6 样品清洗后的断口形貌

形貌,为塑性开裂的特点。清洗后的断口形貌如图 6 所示,可见整个晶界存在大量孔洞,并且断口中存在层状的珠光体断裂形貌。

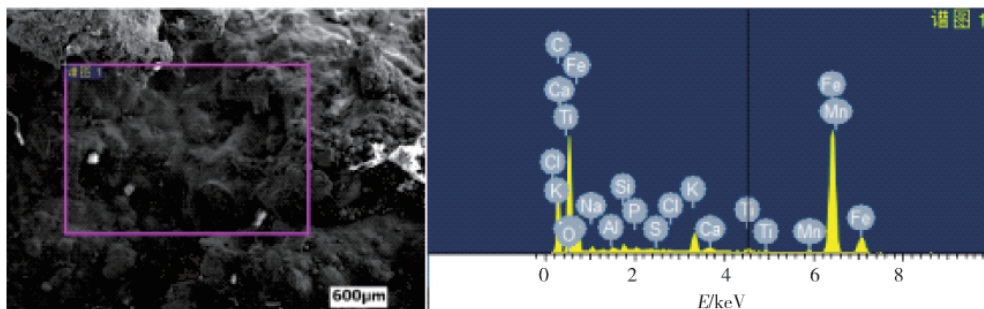
图 7 断口表面能谱分析

断口表面的腐蚀产物中伴有少量具有腐蚀性的 S、Cl 元素;由图 7 可以看出,腐蚀产物以氧化物为主。
