紫铜厚板 GTAW 热裂纹形成原因分析

摘 要: 热裂纹是紫铜厚板气体保护焊接所面临的主要问题, 为了找出在紫铜焊接热裂纹中起主要作用的因素, 研究了采用 HS201 焊丝进行紫铜厚板钨极氦气体保护焊接 (GTAW) 的热裂纹倾向问题, 通过在空气中和充氦密闭环境中的刚性拘束裂纹试验的裂纹率, 评定了热裂纹敏感性, 指出了热裂纹的产生原因, 结合填充材料、熔覆金属的高温延性, 提出了热裂纹抑制方法. 结果表明, 热裂纹的形成原因是焊丝脱氧能力较差, 导致氧侵入焊缝形成的 Cu 元素和铜的低熔共晶, 在一次结晶的柱状晶晶界处偏聚, 低熔共晶在应力下开裂.

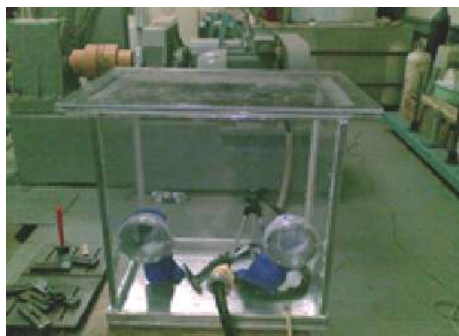
图 1 自制氩气仓实物图

焊接过程是在自制 650 mm×600 mm×450 mm 的氦气仓内进行的, 如图 1 所示, 这是一个完全隔离空气中氧的环境.

Fig. 1 Photograph of a cabin filled with Ar gas

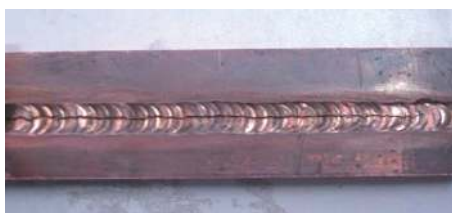
图 3 紫铜板在空气中焊接焊缝宏观形貌

使用 HS201 焊丝在空气中氩气保护 TIG 焊接紫铜时的焊缝表面形貌, 可以看出在氩气保护下焊缝的成形较好. 但宏观的表面裂纹明显, 裂纹沿焊缝中心扩展, 几乎贯穿整条焊缝. 宏观接头形貌如图 3, 裂纹率测试结果如表 3 所示.

Fig. 3 Macro morphology of the joint welded in air

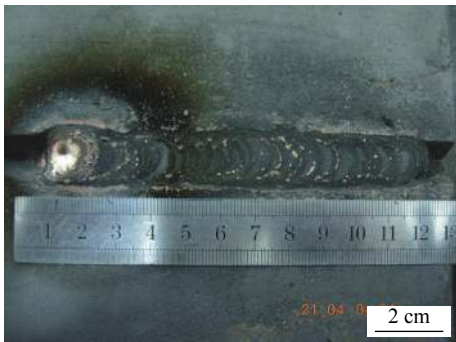
图 10 氩气保护下, TIG 焊接紫铜板的焊缝外观

为了验证在氩气仓中焊接的保护效果,开 V 形坡口的 200 mm×100 mm×10 mm 的紫铜厚板,在氩气仓中使用 HS201 焊丝焊接.图 10 所示是焊缝的外观.在焊缝中心处取 $\phi 5 \times 6$ mm 的小圆棒,用立可公司生产的 RO-316 定氧仪进行分析测试,测试前应先使用砂纸打磨表面,并用丙酮清洗表面污渍.试验结果测得在氩气仓中氩气保护焊接得到的焊缝含氧量为 0.009 8%.

Fig. 10 Macroscopic image of the copper joint TIG welded in the Ar atmosphere

图 11 为在铜板上不填丝进行熔凝试验后,母材表面外观形貌,熔凝后的母材表面光亮,保持金属原有颜色.而图 10 焊缝和铜板表面被灰黑色的物质覆盖.这是由于焊丝中有易挥发物质,在焊接时高温挥发在焊缝表面和铜板上.证明氩气仓保护良好,在氩气仓中焊接可达到排除空气中的氧的效果.
