# 混凝土开裂部位氯离子渗透试验研究

**摘要:** 为研究混凝土裂缝宽度和深度对裂缝表面氯离子渗透的影响, 制作了带裂缝的钢筋混凝土试件并进行了氯离子渗透研究. 采用氯离子溶液浸泡时未开裂的试件、开裂试件的横断面进行研究. 对于开裂的试件, 通过对比裂缝的宽度、深度和裂缝表面氯离子渗透情况, 并与未开裂试件断面氯离子渗透情况进行对比分析. 研究结果表明, 裂缝宽度对于裂缝表面氯离子渗透几乎没有影响, 表面氯离子渗透主要与裂缝深度有关. 对混凝土开裂部位的耐久性研究方法提出了新的观点, 对混凝土结构耐久性的研究具有重要的参考价值.

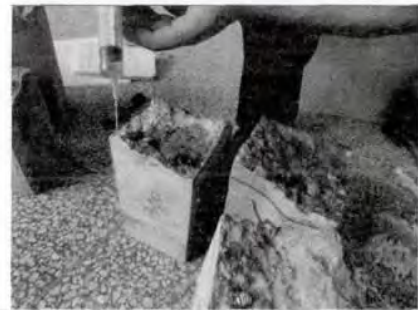
图 3 试件断面上滴加铬酸钾

在试验过程中,由于混凝土裂缝断面表面不平整,加上氯化银在裂缝表面的颜色显现不明显,所以仅涂硝酸银很难测定裂缝表面氯离子的渗透范围。在这种情况下,采用铬酸钾和硝酸银配合使用的办法。在试件表面先滴铬酸钾指示剂,等裂缝表面变干后再滴硝酸银溶液,则裂缝表面先出现砖红色,即为铬酸银。由于氯离子与银离子反应的能力要大于铬酸根离子,因此,裂缝表面慢慢出现白色,即为新生成的氯化银,用这种方法确定裂缝

内氯离子渗透范围,试验过程见图 3、图 4。

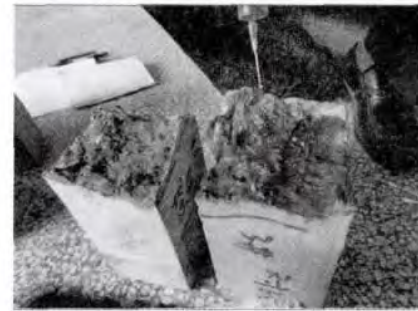
图 4 铬酸钾变干后滴加硝酸银

在试验过程中,采用质量分数 2.5% 的铬酸钾指示剂和 0.1 mol/L 硝酸银溶液。当试件浸泡到试验规定的次数后,将试件的加力架拆下,先用压力机将试件从裂缝部位压开,然后将钢筋截断。通过在裂缝断面上滴加铬酸钾和硝酸银的方法,确定裂缝表面氯离子的渗透情况。

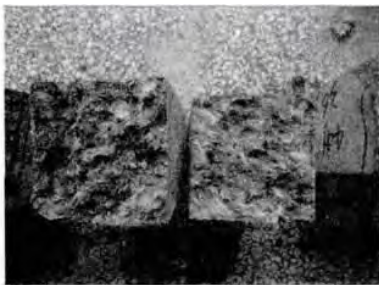
试件进行了30个干湿循环,这一试件两侧的裂缝,一侧长度为8 cm,试件顶部裂缝最宽处为1.07 mm,且为分叉裂缝,最窄处裂缝尖端部位宽度为0.04 mm;另一侧长度为8 cm,试件顶部裂缝最宽处为1.04 mm,最窄处裂缝尖端部位宽度为0.25 mm,从裂缝尖端到试件底面,发生了起皮破坏,无法测出裂缝的宽度,实际上相当于这一侧的裂缝近似贯通.裂缝断面处氯化银析出的情况见图6,从图上可以看出,横断面上开裂部分氯化银的析出现象较为明显.而在混凝土尚未开裂的区域,即图上标定的长约5 cm,宽约1.5 cm的三角区域,未有白色的氯化银析出,断面颜色呈灰色.但三角区域接近试件表面的边部,已出现氯化银析出现象,说明氯离子已渗入试件表面,这与干湿循环时间较长有一定的关系.

图6 采用质量分数为3%氯化钠溶液30个干湿循环的试件

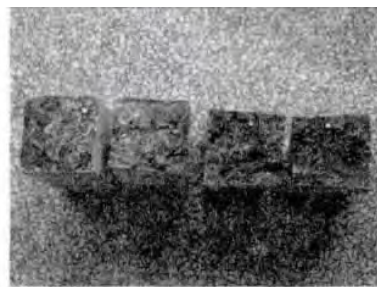
银析出的情况见图7.在图上的4个试件中,从左向右,第一个试件为干湿循环50次的试件,这一试件两侧的裂缝长度均为8 cm,试件顶部裂缝最宽处分别为0.35 mm、0.38 mm,最窄处裂缝尖端部位宽度为0.02 mm、0.03 mm.第二个试件为对比试件,这一试件一直浸泡,未进行干湿循环,浸泡时间与其他试件的50个循环总时间相同.第二个试件两侧的裂缝,一侧长度为9 cm,试件顶部裂缝最宽处为0.73 mm,最窄处裂缝尖端部位宽度为0.04 mm;另一侧长度为8 cm,试件顶部裂缝最宽处为0.63 mm,最窄处裂缝尖端部位宽度为0.01 mm.两个试件均在裂缝处压断.第3个、第4个试件断面处非原来的裂缝处.由断面处的氯化银析出现象可以看出,对于左侧的两个试件,表面析出氯化银较多,并且整个断面上都已经含有氯离子.这说明氯离子不但渗透到裂缝端部,而且沿裂缝端部向未开裂的混凝土渗透,其渗透区域与试件未开裂表面的氯离子渗透区域已经连接上,这与50次干湿循环所需的时间更长有关.因此,对于左边两个试件来说,仅从裂缝表面,未测出对比试件与干湿循环试件之间的氯离子规律渗透差别.对于右侧的两个试件,周边出现部分氯化银析出现象,中间部位则没有氯化银析出,这说明中间部位未渗入氯离子.

图7 采用质量分数为3%氯化钠溶液50个干湿循环的试件
