# 铝镁双金属反向等温包覆挤压棒材耐腐蚀性能

**摘要**利用反向等温包覆挤压技术制备了直径38 mm的铝包覆镁合金复合挤压棒材,采用浸泡实验和电化学 工作站进行腐蚀分析,对比研究铝镁双金属反向等温挤压棒材表层、芯部及铝镁包覆结合界面层在3.5%NaCl 溶液中腐蚀前后的微观组织形貌、腐蚀失重率、极化曲线、阻抗谱等。结果表明:铝镁合金在挤压过程中发生 再结晶,包覆结合界面层析出β(Al<sub>3</sub>Mg<sub>2</sub>)相和γ(Mg<sub>17</sub>Al<sub>12</sub>)相,而未包覆挤压镁合金,在晶界处析出γ(Mg<sub>17</sub>Al<sub>12</sub>) 相。相比于未包覆状态而言,反向等温包覆挤压棒材在腐蚀过程中,包覆铝表面层更容易富集腐蚀产物形成 钝化膜抑制腐蚀进行。因此这一双金属包覆反向等温复合挤压技术有利于提高AZ31镁合金型材的耐腐蚀 性能。

# Corrosion Resistance of Aluminum–magnesium Bimetal Composite Material Prepared by Isothermal Indirect Extrusion

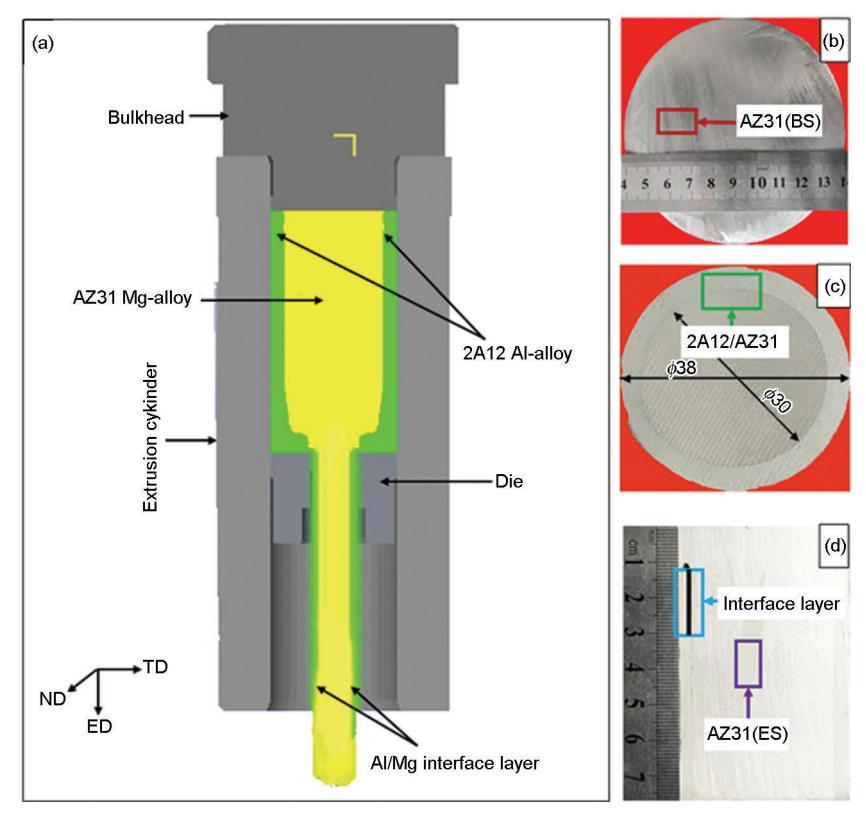
图1挤压模型示意图及其挤压棒料宏观图

Fig.1 Schematic diagram of extrusion model and macro view of extruded bar (a), AZ31(BS) Mg-alloy experimental material (b), 2A12 Al-alloy coated with AZ31 Mg-alloy, AZ31(ES) Mg-alloy and interface layer (d)

采用 XJ-800SF 卧式反向挤压机,挤压筒直径 Φ 125 mm,挤压坯料尺寸 Φ120 mm×300 mm,2A12 铝 合金包覆 Φ95 mm×300 mm AZ31 镁合金,挤压得 到 Φ38 mm×2690 mm 的棒材,其中 2A12 铝合金包 覆层平均厚度为4 mm,AZ31 镁合金芯材直径为 Φ 30 mm,结构如图 1c 所示。挤压速率为5.199 mm/s, 模具温度及其挤压筒温度 400 ℃,铸锭温度为

380 ℃,挤压比为6.25,对模具内腔及坯料表面采取 少量石墨润滑<sup>[11,12]</sup>,挤压原理及其型材见图1。对挤 压棒材成品截取中段复合材料取样,试样尺寸为 10 mm×5 mm×1 mm 薄片,对试样表面用砂纸打磨 至2000目抛光,用 Viella试剂进行晶界显示处理,同 时选取同规格对比试样、AZ31 镁合金和2A12 铝合 金进行腐蚀实验取样。

图 1a 为挤压棒材原理宏观示意图;铸态 AZ31 (BS) 镁合金在偏离中心处取样,如图 1b 所示;包覆 样品 2A12/AZ31 取样如图 1c 所示;中间界面层及其

挤压后取样 (AZ31(ES) 镁合金) 如图1d所示。

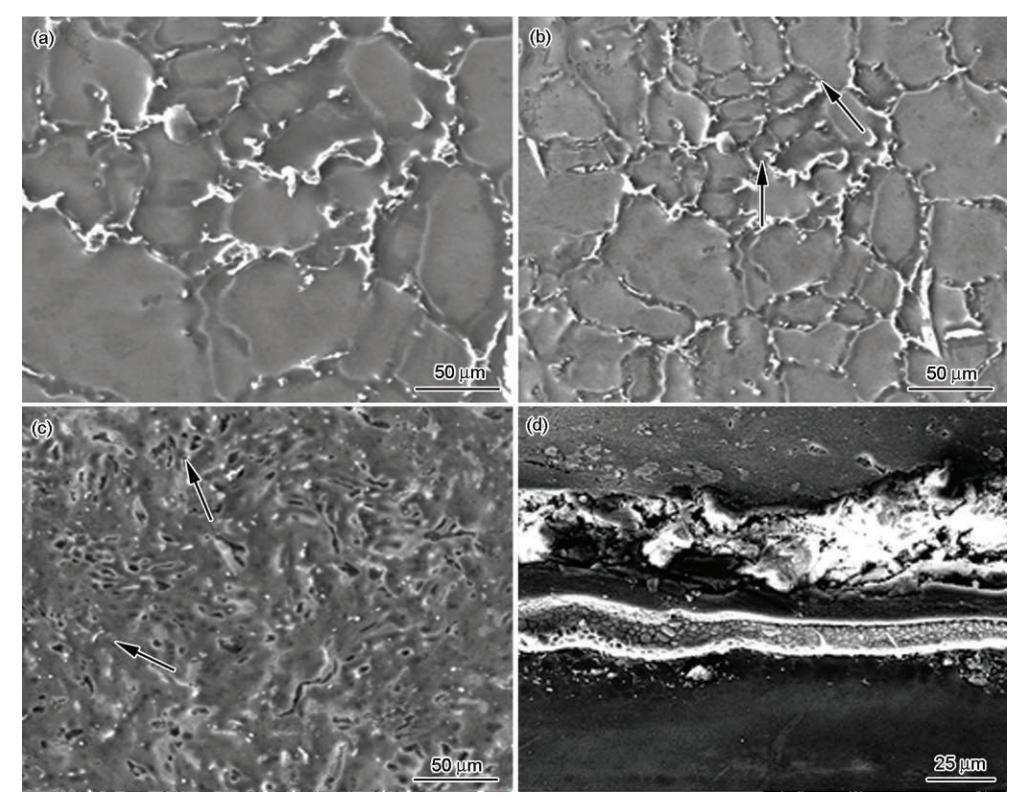
图2实验材料微观形貌观察

**Fig.2** Microstructure morphologies of experimental materials: (a) AZ31(BS) Mg-alloy micro-region morphology, (b) AZ31(ES) Mg-alloy micro-region morphology, (c) 2A12/AZ31-coated 2A12 Alalloy side micro-region morphology, (d) micro-morphology of the interface layer

图2和3为腐蚀前后的微观形貌。AZ31镁合金 微观组织主要由 $\alpha$  (Mg) 基体和 $\gamma$  (Mg, Al, ) 析出相组 成。在2A12铝合金中基体 $\alpha$ (Al)相和析出相CuAl, 占据在晶界处,对于铝镁复合棒材而言,在偏镁侧大量 富集 $\gamma$  (Mg<sub>17</sub>Al<sub>1</sub>)相,而在偏铝侧大量富集 $\beta$  (Al<sub>4</sub>Mg<sub>2</sub>) 相14. 腐蚀前后材料微观形貌变化较为明显,基态 镁合金的腐蚀最为严重,晶界处被大片腐蚀产物 (Mg(OH),) 覆盖,挤压态相比于基态而言腐蚀较为 缓慢,究其原因可能是挤压造成晶粒细化,且大量中 间相y(Mg<sub>17</sub>Al<sub>12</sub>)、MnAl相汇集在晶界处,抑制了腐 蚀的进程。而包覆 AZ31 镁合金表面的 2A12 铝合金 由于表面氧化膜的存在,对2A12铝合金的晶界起到 保护作用,腐蚀产物(Al(OH),)汇集在铝合金表面, 其内部未造成严重的腐蚀。研究挤压复合界面层处 腐蚀变化,发现靠近富镁相一侧腐蚀较为严重,一方 面可能是由于挤压过程界面结合层处缺陷存在,另 一原因可能是由于AZ31镁合金耐腐蚀性能较低; 界面层腐蚀进展缓慢,检测到 $\beta$  (Al<sub>3</sub>Mg<sub>2</sub>) 相和 $\gamma$ (Mg17Al12) 相大量存在<sup>[15]</sup>,说明β相和γ相的存在对腐 蚀进程有明显抑制效果。

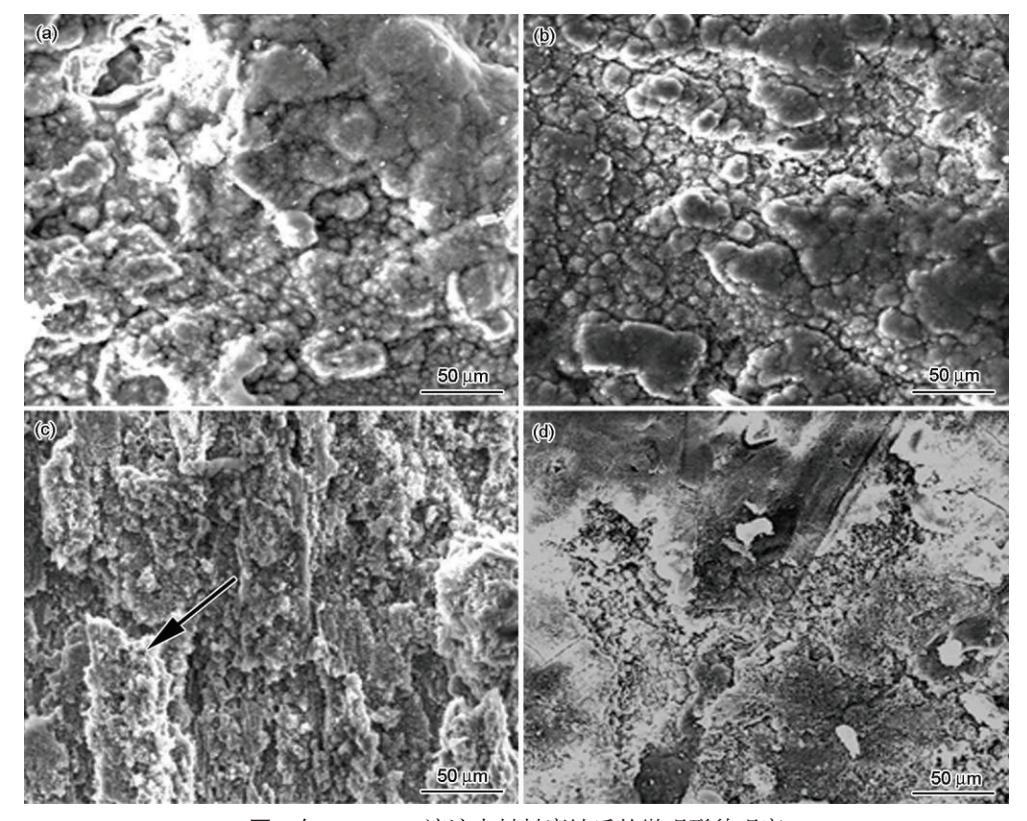
图3在3.5%NaCl溶液中材料腐蚀后的微观形貌观察

**Fig.3** Microstructure observation of the material after corrosion in 3.5%NaCl solution: (a) corrosion morphology of AZ31(BS) Mg-alloy micro area, (b) corrosion morphology of AZ31(ES) Mg-alloy micro area, (c) corrosion morphology of 2A12/AZ31 coated microarea on 2A12 Al-alloy side, (d) micro-area corrosion morphology at the interface layer

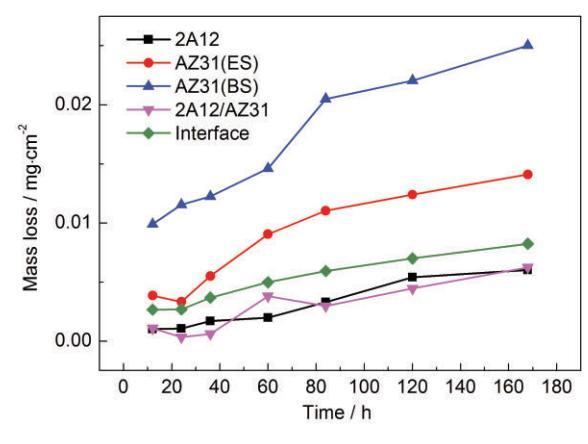
图4材料在3.5%NaCl溶液中的质量损失与时间的关系 Fig.4 Mass loss vs time for the materials immersed in 3.5%NaCl solution

在浸泡腐蚀过程中,对各试样的腐蚀速率测量 并绘制腐蚀速率曲线(如图4所示)及其腐蚀动力学 规律(见表2)。以铸态AZ31镁合金和2A12铝合金 作为对比研究材料,研究AZ31(ES) 镁合金挤压态、 2A12铝合金包覆 AZ31 镁合金、及其界面处的耐腐 蚀速率,研究发现,相较于基态而言,AZ31(ES) 镁合 金腐蚀失重率减缓,究其原因是由于在挤压过程中, AZ31 镁合金中的β相 (Mg<sub>17</sub>Al<sub>12</sub>) 弥散颗粒分布在晶 界116,在热挤压制备铝镁包覆棒材过程中,这些颗粒 能够阻止晶界的迁移造成晶粒再结晶,并产生细小 的微观结构,导致晶粒细化,而且在镁合金腐蚀进程 中,β相属于阴极相,在腐蚀环境下表现出很好的钝 化行为,当拥有阳极性质的α相 (Mg的固溶体) 在腐 蚀溶解时, $\beta$ 相的存在很好地抑制腐蚀的进行。然 而当2A12铝合金包覆AZ31镁合金时,2A12铝合金 表面形成的氧化膜发挥明显保护作用,隔离了AZ31 镁合金与3.5%NaCl溶液的接触。包覆材料腐蚀速 率与2A12铝合金的差异性不是非常明显,但由动力 学规律发现线性拟合差异性较大,分析其原因可能 是因为包覆挤压导致外包铝合金表面流动性较大导 致平整度低,在腐蚀过程中Cl优先腐蚀表面凹面,

加速腐蚀的进行,但在后期由于铝合金氧化膜的存 在抑制了腐蚀的进行,导致腐蚀缓慢,与2A12铝合 金铸态相同。对包覆界面层进行腐蚀研究,发现界 面层 (Mg<sub>17</sub>Al<sub>12</sub>)的腐蚀速率介于 AZ31(ES) 镁合金 和2A12/AZ31包覆棒材之间,而且腐蚀速率线性拟 合度较高,说明界面层的腐蚀速率稳定且相较于 AZ31(ES) 镁合金而言较耐腐蚀,这与 Mathieu 等<sup>171</sup> 研究的结果相符合。由失重率曲线及其腐蚀动力学 规律可以发现,镁合金受到铝合金的保护,从而使得 镁合金的合金性能得以完美的保护,表明 2A12/ AZ31包覆挤压对于提高镁合金的耐腐蚀性能作用 明显。

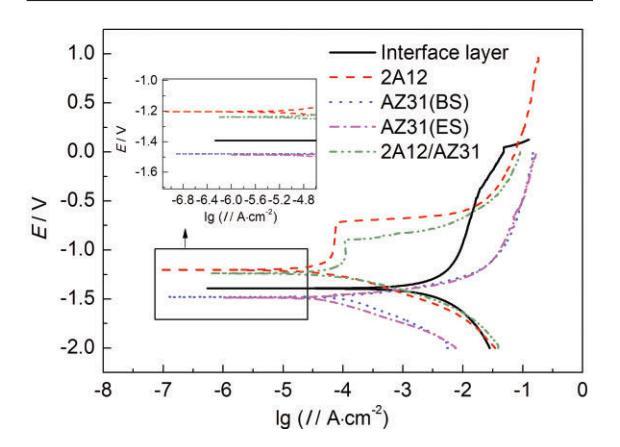
图5和6为5组材料在3.5%NaCl介质中腐蚀前后的动电位极化曲线。图中的参数分别为Tafel斜率、腐蚀电位、腐蚀电流等化学参数。由图5可见,在腐蚀电流不变的情况下,相比于其他材料而言,2A12铝合金试样的自腐蚀电位(*E*<sub>cor</sub>)处于最大状态,包覆状态下的自腐蚀电位次之,中间相的自腐蚀电位居中,而AZ31镁合金的自腐蚀电位在基态和挤压态下变化趋势差异不明显,表明2A12铝合金在热力学行为呈现出更加稳定的状态,而铝镁包覆状

态与其偏差较小,说明铝合金包覆镁合金的效果相 比于不包覆而言抗腐蚀性能提高较明显。而挤压态 和基态在刚开始腐蚀时几乎是一致的,这是由挤压 状态和基态在初始状态下的热力学性能稳定所导 致<sup>119]</sup>。同时发现,腐蚀前电极腐蚀电流密度处于同 一数量级上,因此,此图表明了2A12铝合金包覆 AZ31镁合金对NaCl溶液具有很好的抗腐蚀作用, AZ31镁合金在裸露状态下耐腐蚀能力最差。

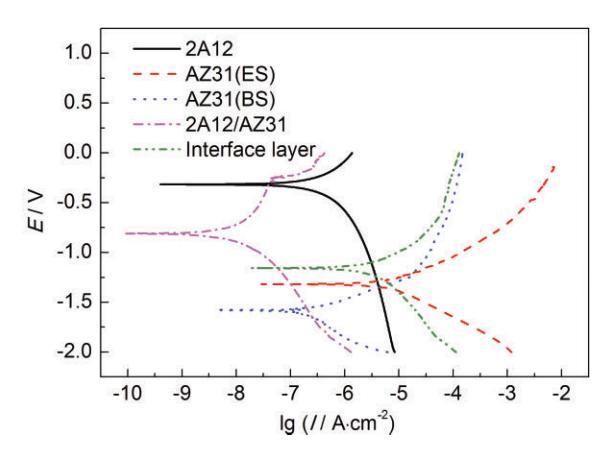
由图6所示,在腐蚀7d后,对材料再次进行电 化学测量,发现各种状态的材料变化趋势与腐蚀前 的测量状态是一致的,但是在腐蚀后与腐蚀前相比 较,除了AZ31(BS) 镁合金外,腐蚀电位整体正向移 动,表明在热力学状态下材料耐腐蚀性能明显提高, 同时发现,电极腐蚀电流密度相比于刚开始腐蚀降 低了几个数量级,尤其是2A12铝合金及2A12/AZ31 包覆状态降低更为明显,这是因为2A12铝合金表面 形成的氧化膜对合金在烟雾状态下有更为明显的隔 离作用,使得腐蚀速率变慢更为明显,但AZ31(BS) 镁合金的腐蚀速率也有所降低,这可能是因为AZ31 (BS) 镁合金耐腐蚀性能较差,导致腐蚀产物大量堆 积在界面修复了破裂的氧化膜,使得保护膜的保护 能力有所增强,腐蚀速率变小。这种结果与失重法 得到的结果一致。

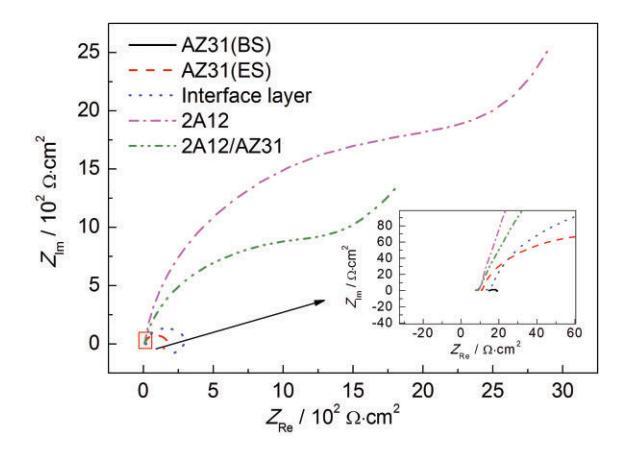
2.4.2 电化学阻抗谱分析 图7和8是材料在 3.5%NaCl介质溶液中腐蚀前后的Nyquist图可以看 出,在刚开始腐蚀的时候,2A12铝合金和2A12/ AZ31包覆合金棒材的Nyquist图表现为一个容抗 弧,随着腐蚀的开始,表现出半无限扩散状态,呈现 出典型的Warburg阻抗直线,而中间界面层、AZ31 (BS)和AZ31(ES)镁合金呈现阻挡扩散层,在经过7 d的腐蚀后,2A12/AZ31包覆合金棒材和2A12铝合 金呈现出半无限扩散状态,中间界面层呈现出有限

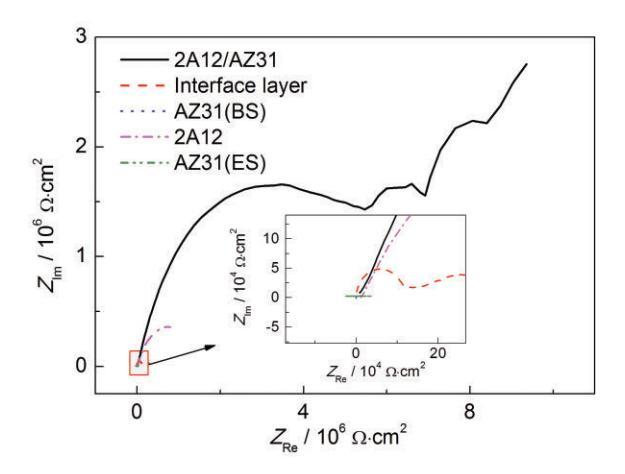
图 8 材料在 3.5% NaCl 溶液腐蚀 7 d 后中的 Nyquist 图 Fig.8 Nyquist plot of materials after corrosion in 3.5% NaCl solution for 7 d

层扩散,而AZ31(ES)和AZ31(BS)镁合金继续呈现 出阻挡扩散层,出现这些现象的原因可能是,呈现半 无限扩散状态是由于扩散通道完全被打通;呈现有 限层扩散,可能是由于CI不断溶解表面氧化膜,不 断打通氧化膜的扩散通道,从而引起有限层的扩散; 当呈现阻挡层扩散时,是因为腐蚀产物大量堆积<sup>[20]</sup>, 填满通道阻碍粒子传输<sup>[21]</sup>,表现出晶间腐蚀状态 特征。

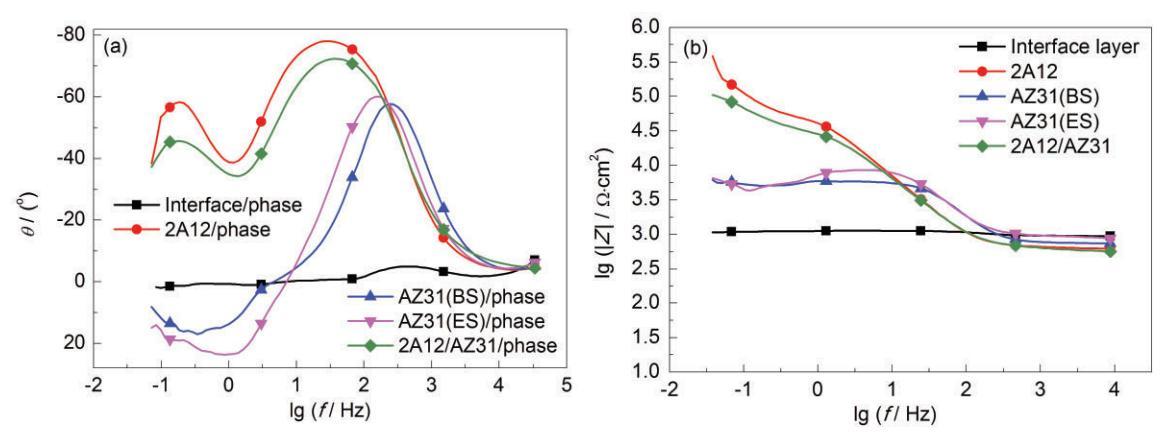
图9和10分别为腐蚀前后材料在3.5%NaCl介 质中的电化学阻抗谱Bode图。可以看出,中高频容 抗弧对应于原始氧化膜界面,而中低频容抗弧则对 应点蚀过程,其过程可能与腐蚀反应相关<sup>[22]</sup>,低频区 出现感抗弧可能是因为在点腐蚀开始时膜表面出现 自我修复状态,而在高频区出现感抗弧是由于腐蚀 产物累积有关<sup>[22]</sup>。在刚开始腐蚀时模值较高,而腐 蚀7d后,模值有所延缓,分析原因可能是腐蚀后期 腐蚀产物大量累积修补了Cl破坏的保护膜,反而使

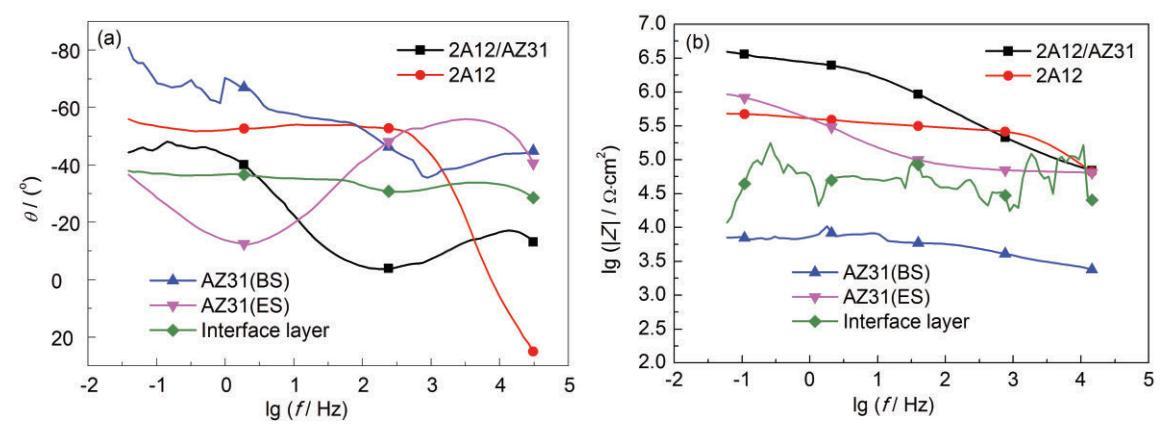
**图 10** 材料在 3.5%NaCl溶液腐蚀 7 d 后的 Bode 图 Fig.10 θ~lgf (a) and lg|Z|~lgf (b) diagram of materials after corrosion in 3.5%NaCl solution for 7 d

得耐腐蚀性能有所增强,但相对于整体而言,包覆后的棒材相对于未做任何保护的镁合金而言耐腐蚀性能明显提高。
